ERFURT, KREUZGANG DES DOMS

Projekt	Restaurierung des Kreuzgangs im Dom zu Erfurt Steinrestaurierung und Putzarbeiten
Bauherr	Dom zu Erfurt St. Marien, Dombauamt, Domstufen 1, 99084 Erfurt
Bauzeit	Juli 2008 bis Oktober 2009. Im Sommer 2010 werden die Steinrestaurierungsarbeiten im Ostflügel durchgeführt

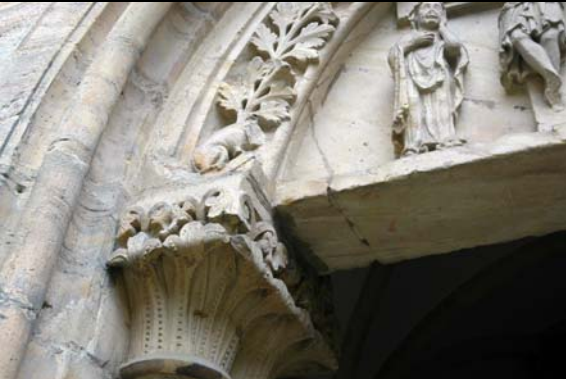
<p>Durchriss im Tympanon des Ostflügels</p>	<p>Schwarze Krusten, Korrosion an der Sohlbank</p>

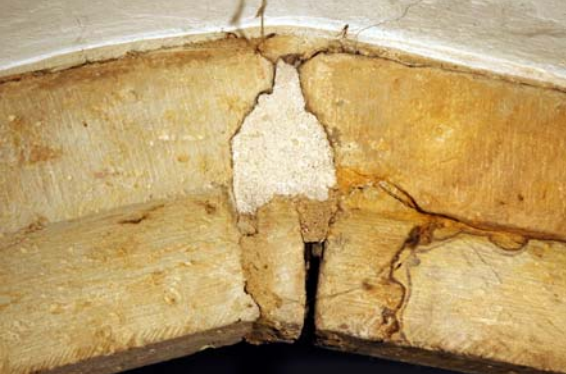
<p>Offene Fugen und Mörtelergänzungen</p>	<p>Breite Verfugung des Werksteinmauerwerks</p>

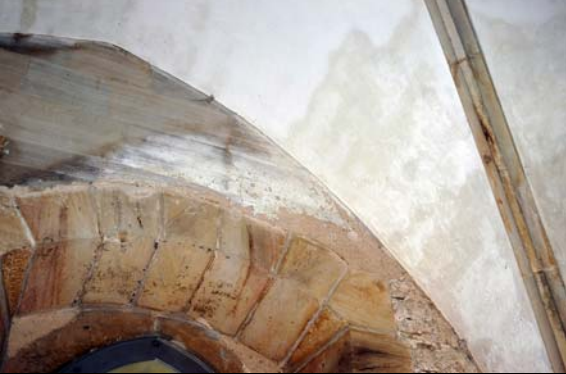
<p>Starke Salzbelastung an Werksteinen und Putz</p>	<p>Salz- und Feuchtigkeitsbelastung des Putzes</p>

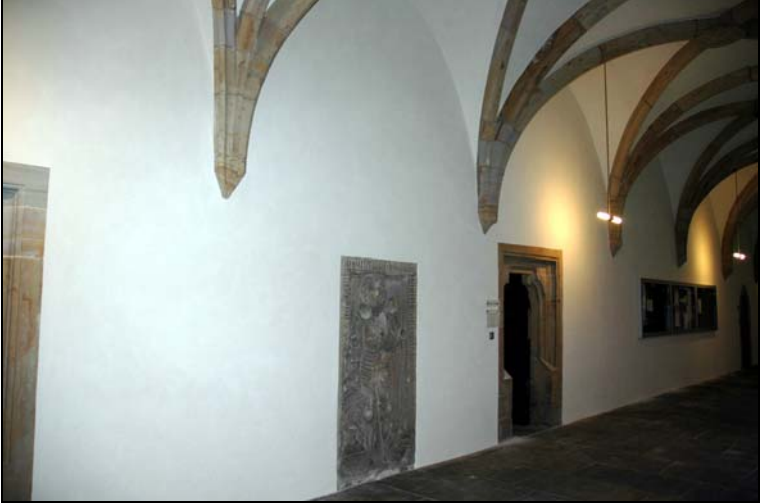
<p>Südlicher Kreuzgangflügel nach der Restaurierung</p>						
Beteiligte Firmen

Unsere Leistungen	<ul style="list-style-type: none"> • Schadenserfassung und -kartierung • Putz-, Stein- und Salzuntersuchungen • Erstellung des Restaurierungskonzeptes mit Kostenermittlung • Leistungsverzeichnis • Betreuung der Restaurierungsarbeiten 						
Ausführung	<p><u>Putzarbeiten:</u></p> <ul style="list-style-type: none"> • Tiefgreifende, kraftschlüssige Verfüguung des Mauerwerks • Erneuerung des gesamten Wand- und Deckeputzes (Sanierputz) <p><u>Werksteinrestaurierung:</u></p> <ul style="list-style-type: none"> • Erneuerung sämtlicher Fugen der Werksteine an den Wandflächen • Mechanische Dünnung und Abnahme von Krusten • Reinigung im Pulverwirbelstrahl- bzw. Microstrahlverfahren (Plastik) unter Bewahrung von Fassungsbefunden • Partielle Entsalzung mittel Kompressen • Partielle Steinfestigung mit Kieselsäureethylestern • Steinerergänzungen mit Acryldispersionsmörteln • Klebung, Klammerung und Riss-Sanierung • Versetzen von Vierungen in Einzelfällen <p>Die Arbeiten konnten im Herbst 2009 innerhalb des veranschlagten Kostenrahmens abgeschlossen werden. Im Sommer 2010 werden die letzten Steinrestaurierungsmaßnahmen im Ostflügel durchgeführt.</p>
