NÄGELSTEDT, KOMTURHOF (SCHIEFERHOF)

Projekt	Nägelstedt, Komturhof (Schieferhof) Restaurierung der Fassaden, der Fenster und eines Innenraums
Bauherr	Stadtverwaltung Bad Langensalza
Bauzeit	Juni 2009 bis Juli 2010

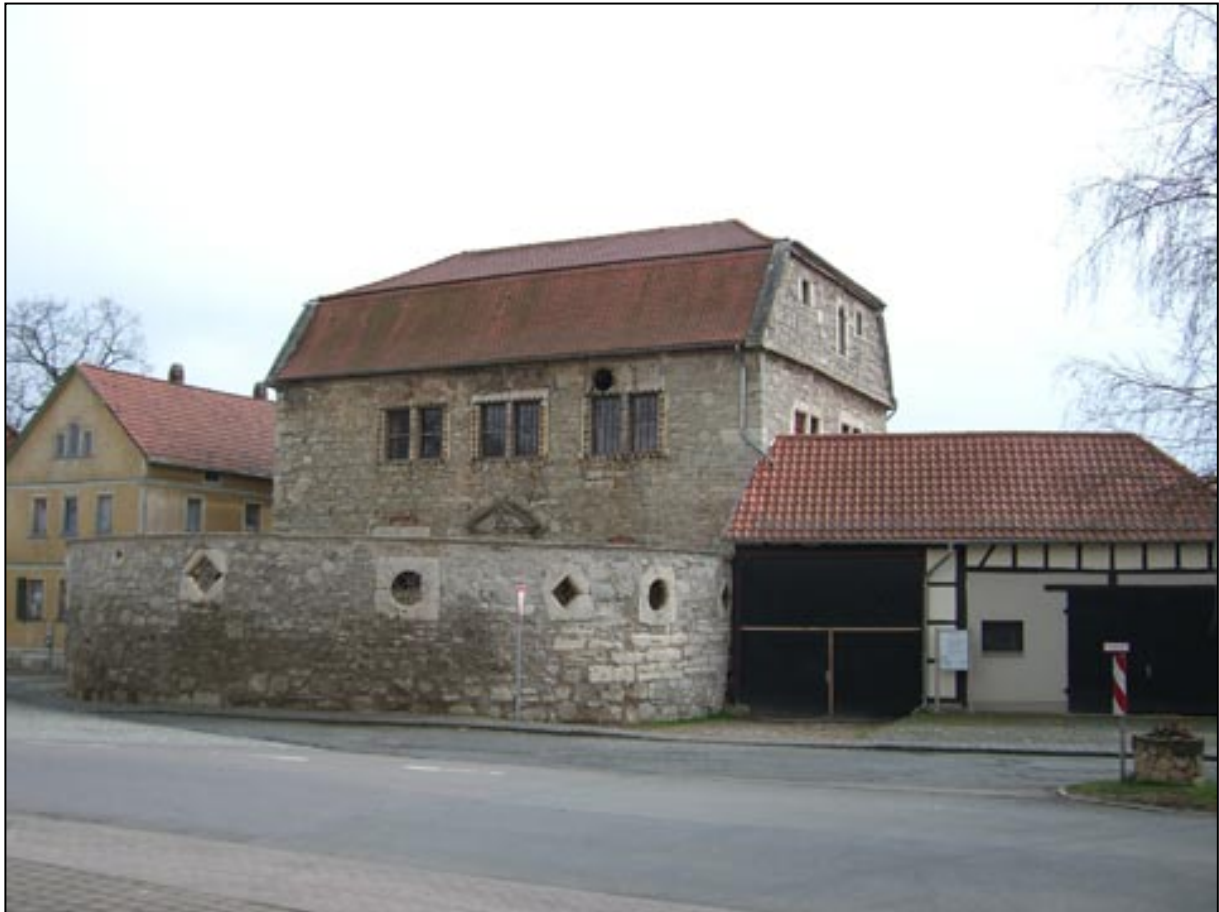
**Komturhof in Nägelstedt mit vorgelagerter Barbakane vor der Sanierung**

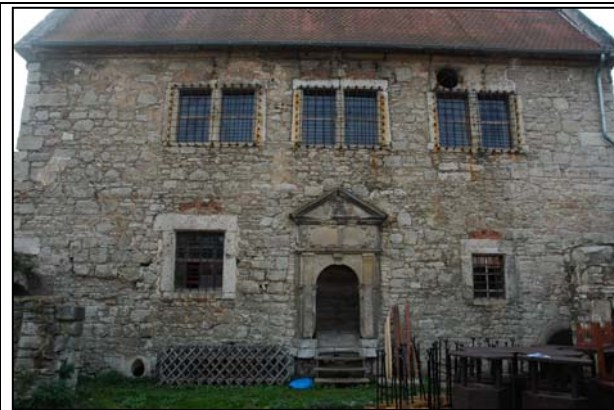
Nordfassade des Komturhofes vor der Sanierung

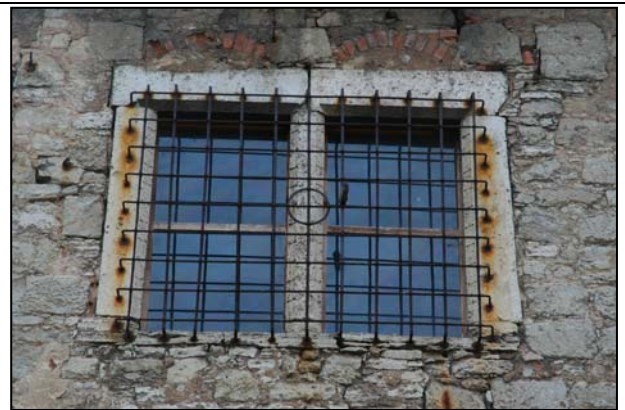
Rostverfärbungen und -sprengungen an den Fenstergewänden

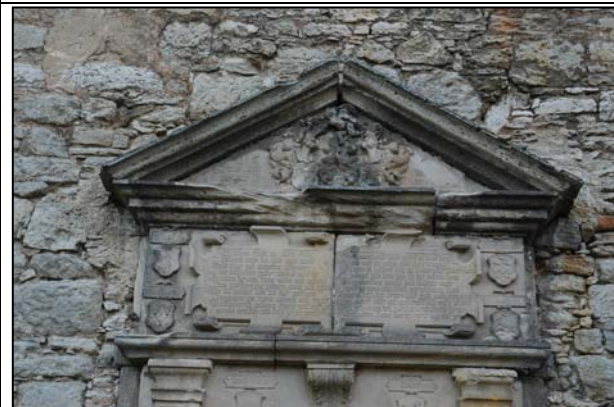
Giebfeld des Hauptportals vor der Sanierung mit zahlreichen Ausbrüchen

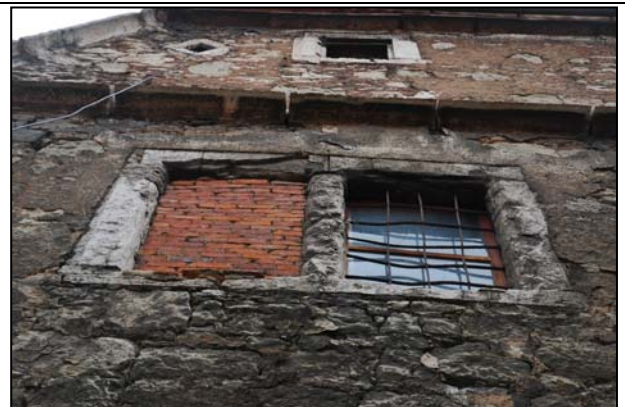
Zustand des Ostgiebels vor der Sanierung mit starken Schäden in der Verfugung

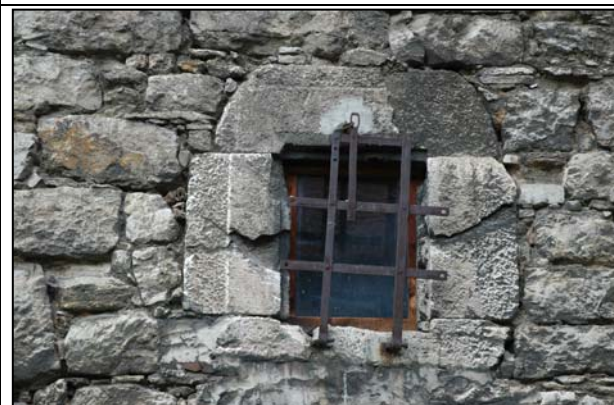
Fenster der Südfassade vor der Restaurierung mit Abschalungen infolge Brandeinwirkung

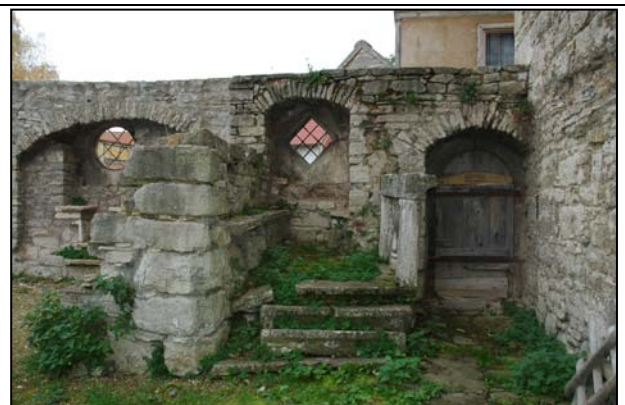
Ostseite der Barbakane (Innenseite) mit großen Fehlstellen im Mauerwerk

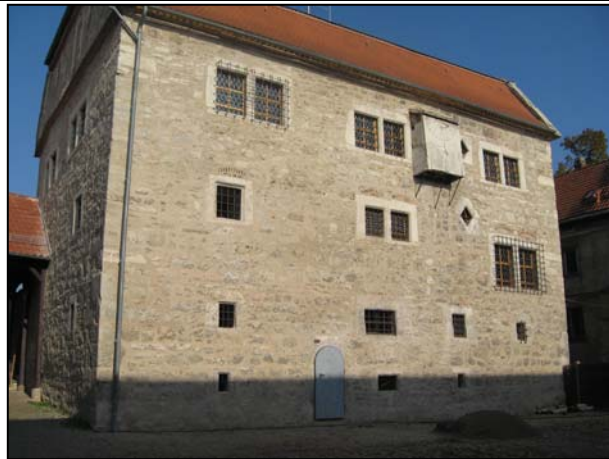
Südfassade nach der Fertigstellung

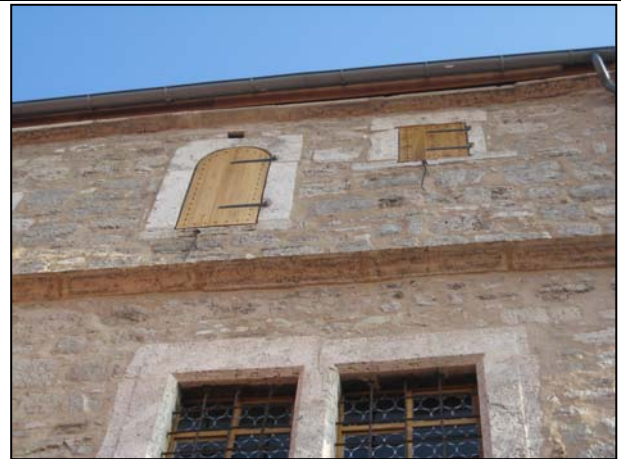
Detail des fertig gestellten Westgiebels

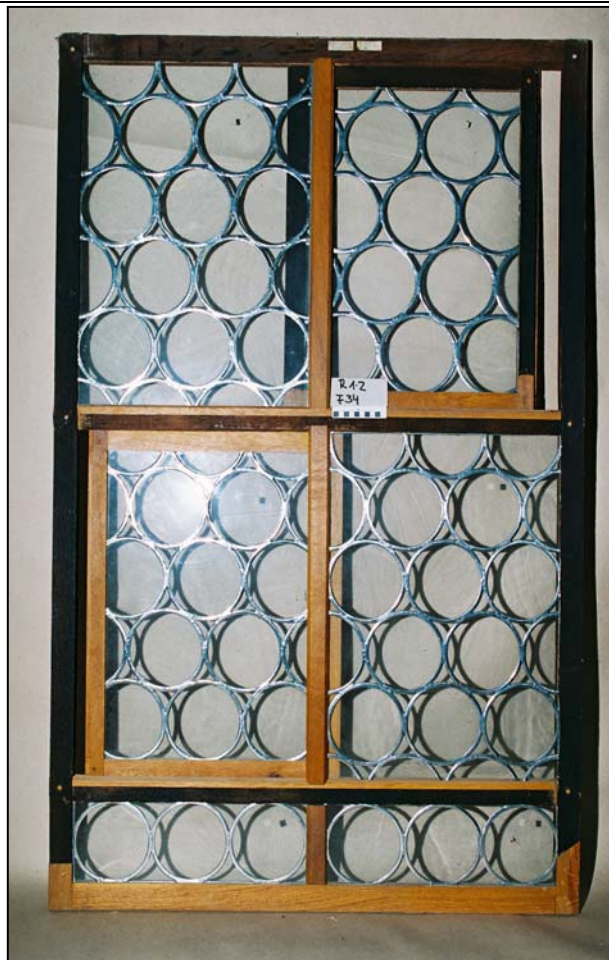
Aufgearbeitetes und restauriertes Bestandsfenster (COREON-Restaurierung)

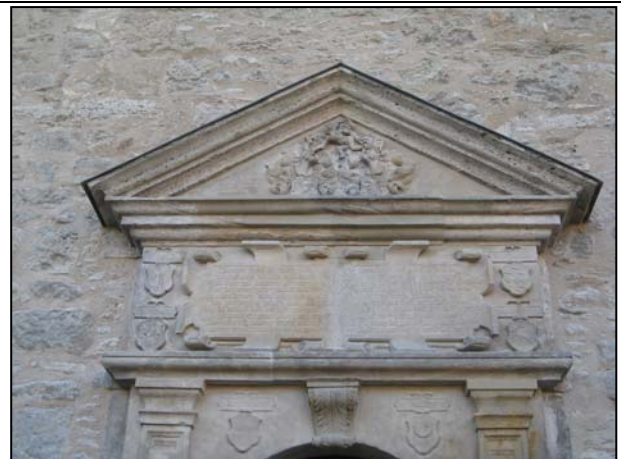
Restaurierter Giebel des Hauptportals

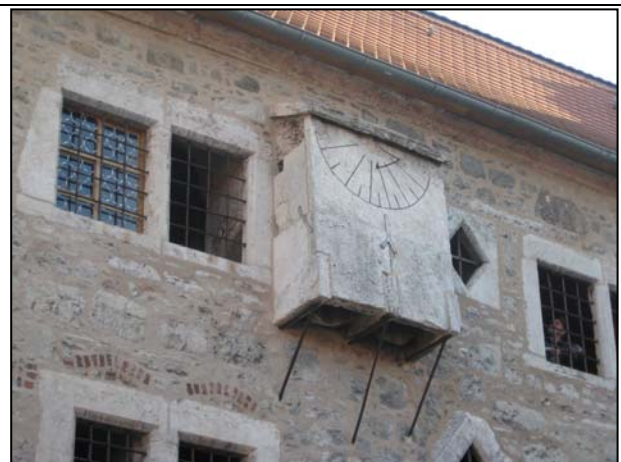
Detail der Südseite mit Aborterker nach der Fertigstellung
