ERFURT, KREUZGANG DES DOMS

Projekt	Restaurierung des Kreuzgangs im Dom zu Erfurt Steinrestaurierung und Putzarbeiten
Bauherr	Dom zu Erfurt St. Marien, Dombauamt, Domstufen 1, 99084 Erfurt
Bauzeit	Juli 2008 bis Oktober 2009. Im Sommer 2010 werden die Steinrestaurierungsarbeiten im Ostflügel durchgeführt

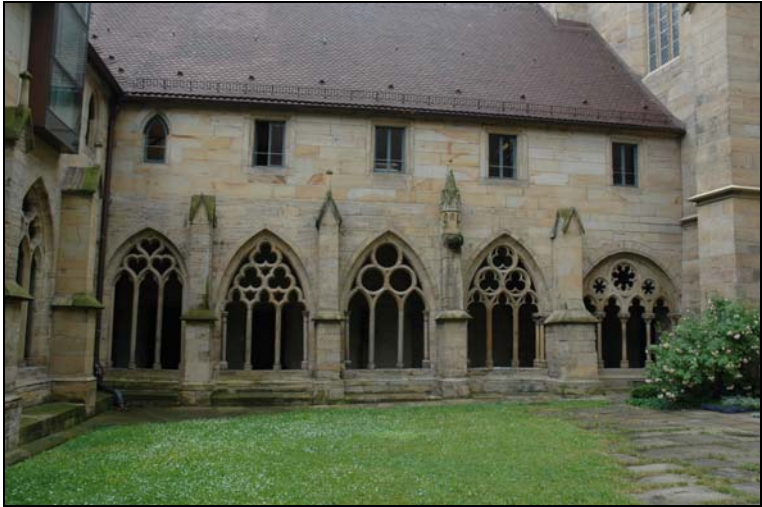
<p>Westlicher Kreuzgangflügel des Erfurt Doms</p>
Bestand	<p>Der an der Südseite des Erfurter Doms gelegene Kreuzgang stammt in seinen Ursprüngen aus dem 13. und 14. Jahrhundert. Er umschließt mit drei unterschiedlich langen Flügeln eine rechteckige Hoffläche. Ein Nordflügel fehlt. Mitte des 19. Jahrhunderts waren die Kreuzganggebäude stark baufällig und Einsturz gefährdet.</p> <p>Die Restaurierung der Schäden erfolgte nach einem Konzept Ferdinand von Quasts, des ersten preußischen Landeskonservators, der dafür sorgte, dass es bei dieser tief greifenden Maßnahme nur an wenigen Stellen zu formalen Änderungen gekommen ist. Die Konservierung des noch Vorhandenen hatte oberste Priorität. Eine zweite große Restaurierungsphase von 1896 bis 1900 betraf hauptsächlich die Kapitellgebäude.</p> <p>In den Jahren 1987/89 erfolgte eine restauratorische Überarbeitung der Arkadenmaßwerke. Fehlstellen wurden mit Restauriermörtel ergänzt, größere Teile in Kunststein ersetzt. Maßnahmen an den Werksteinen der Innenwände und am Putz wurden damals nicht durchgeführt, so dass inzwischen umfangreiche Schäden vorliegen.</p>
